Meine zweite Restauration – diesmal ein Steyer Puch 500 S

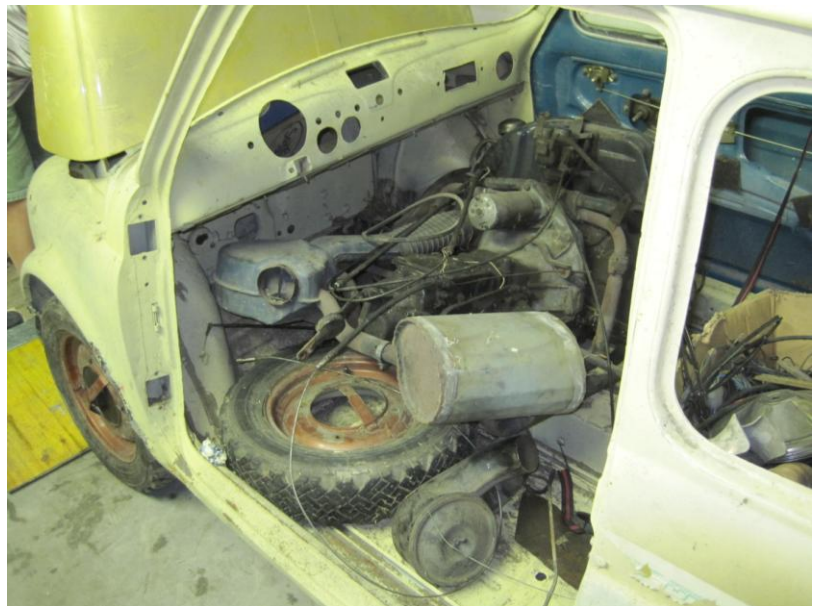
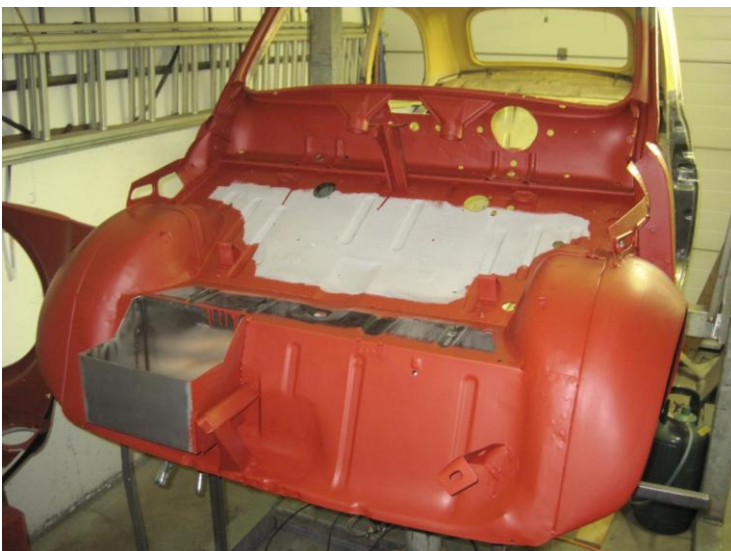
Es wurde noch abgebaut was noch abzubauen war.

Alles was vom Rost befallen war, habe ich entfernt und mit Neu- und Nachbauteilen ersetzt.

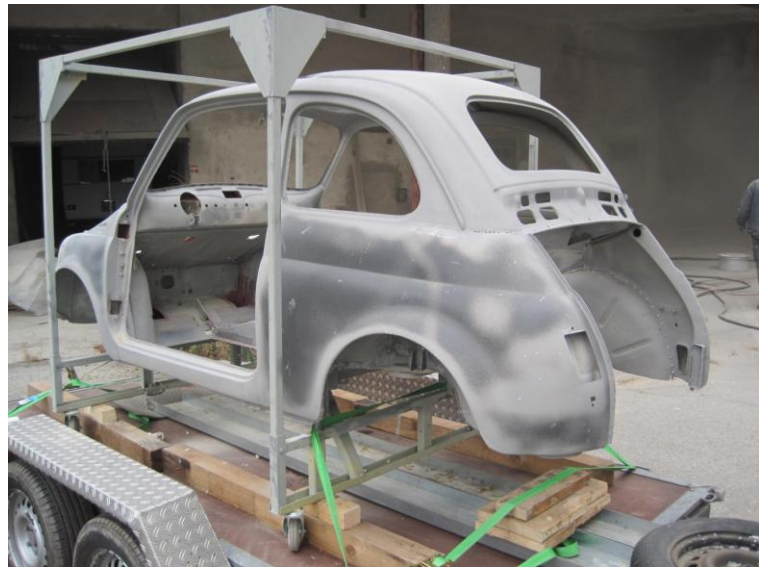
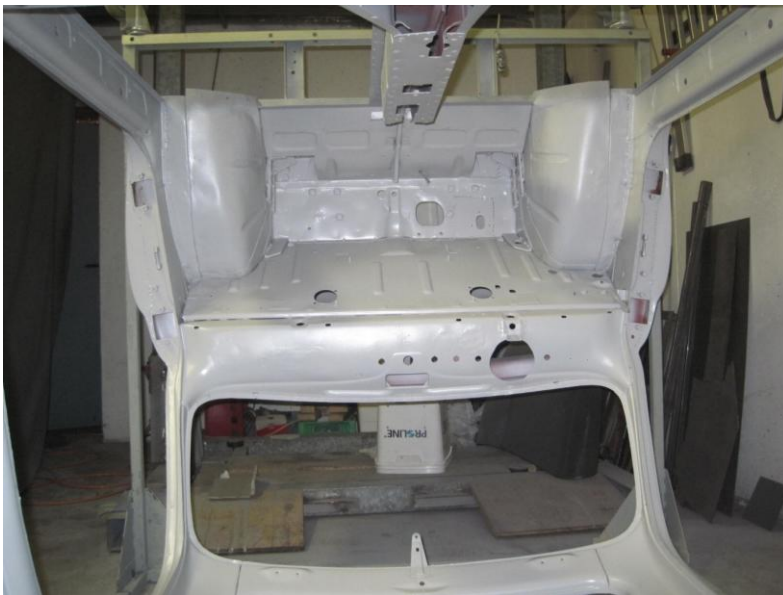
Bereit zum Grundieren !!

Durch meine „Hilfe“ konnte ich das Auto in jede beliebige Position drehen.

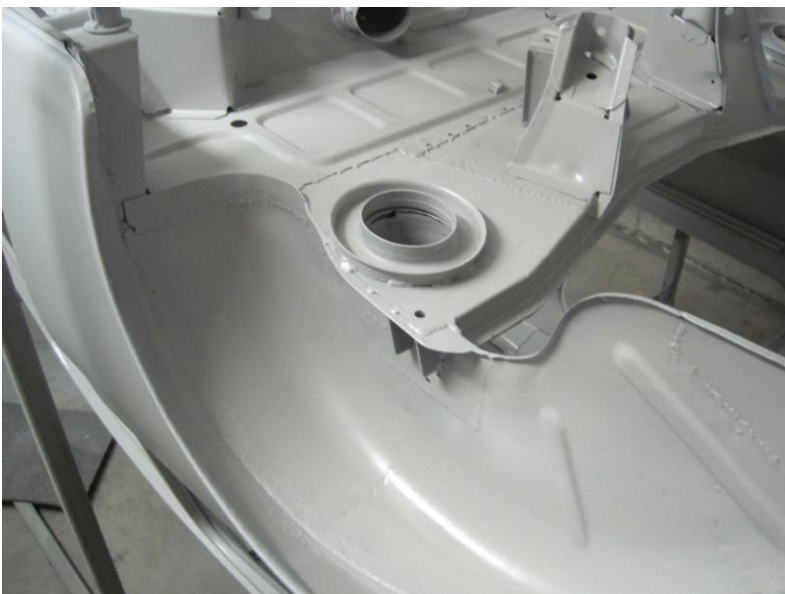
Bereit zum Lackieren !!

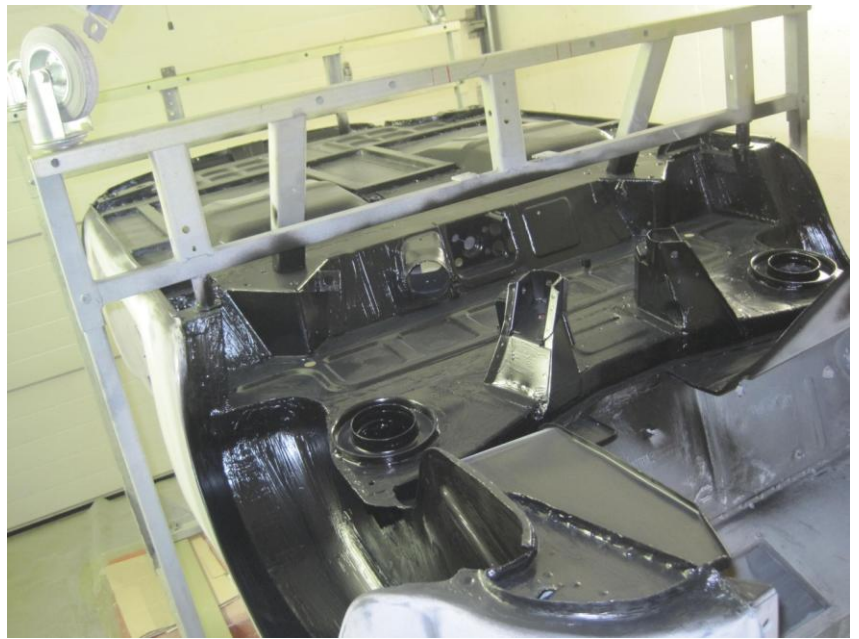
Fertig ist die Unterseite !!
